Sechzig Jahre und kein bisschen alt

Das Siedlungshaus von 1953 wurde thermisch saniert und an moderne Wohnbedürfnisse adaptiert, über der Garage entstand ein Refugium.

Objekt	Haus M., Muntlix
Bauherr	Familie M.
Architektur	SAAL Architekturstudio, Feldkirch www.saal.studio
Planung	5/2015-3/2016
Ausführung	4/2016-3/2017
Grundstücksgröße	815 m ²
Nutzfläche	148 m ² (zzgl. Keller 60 m ²)

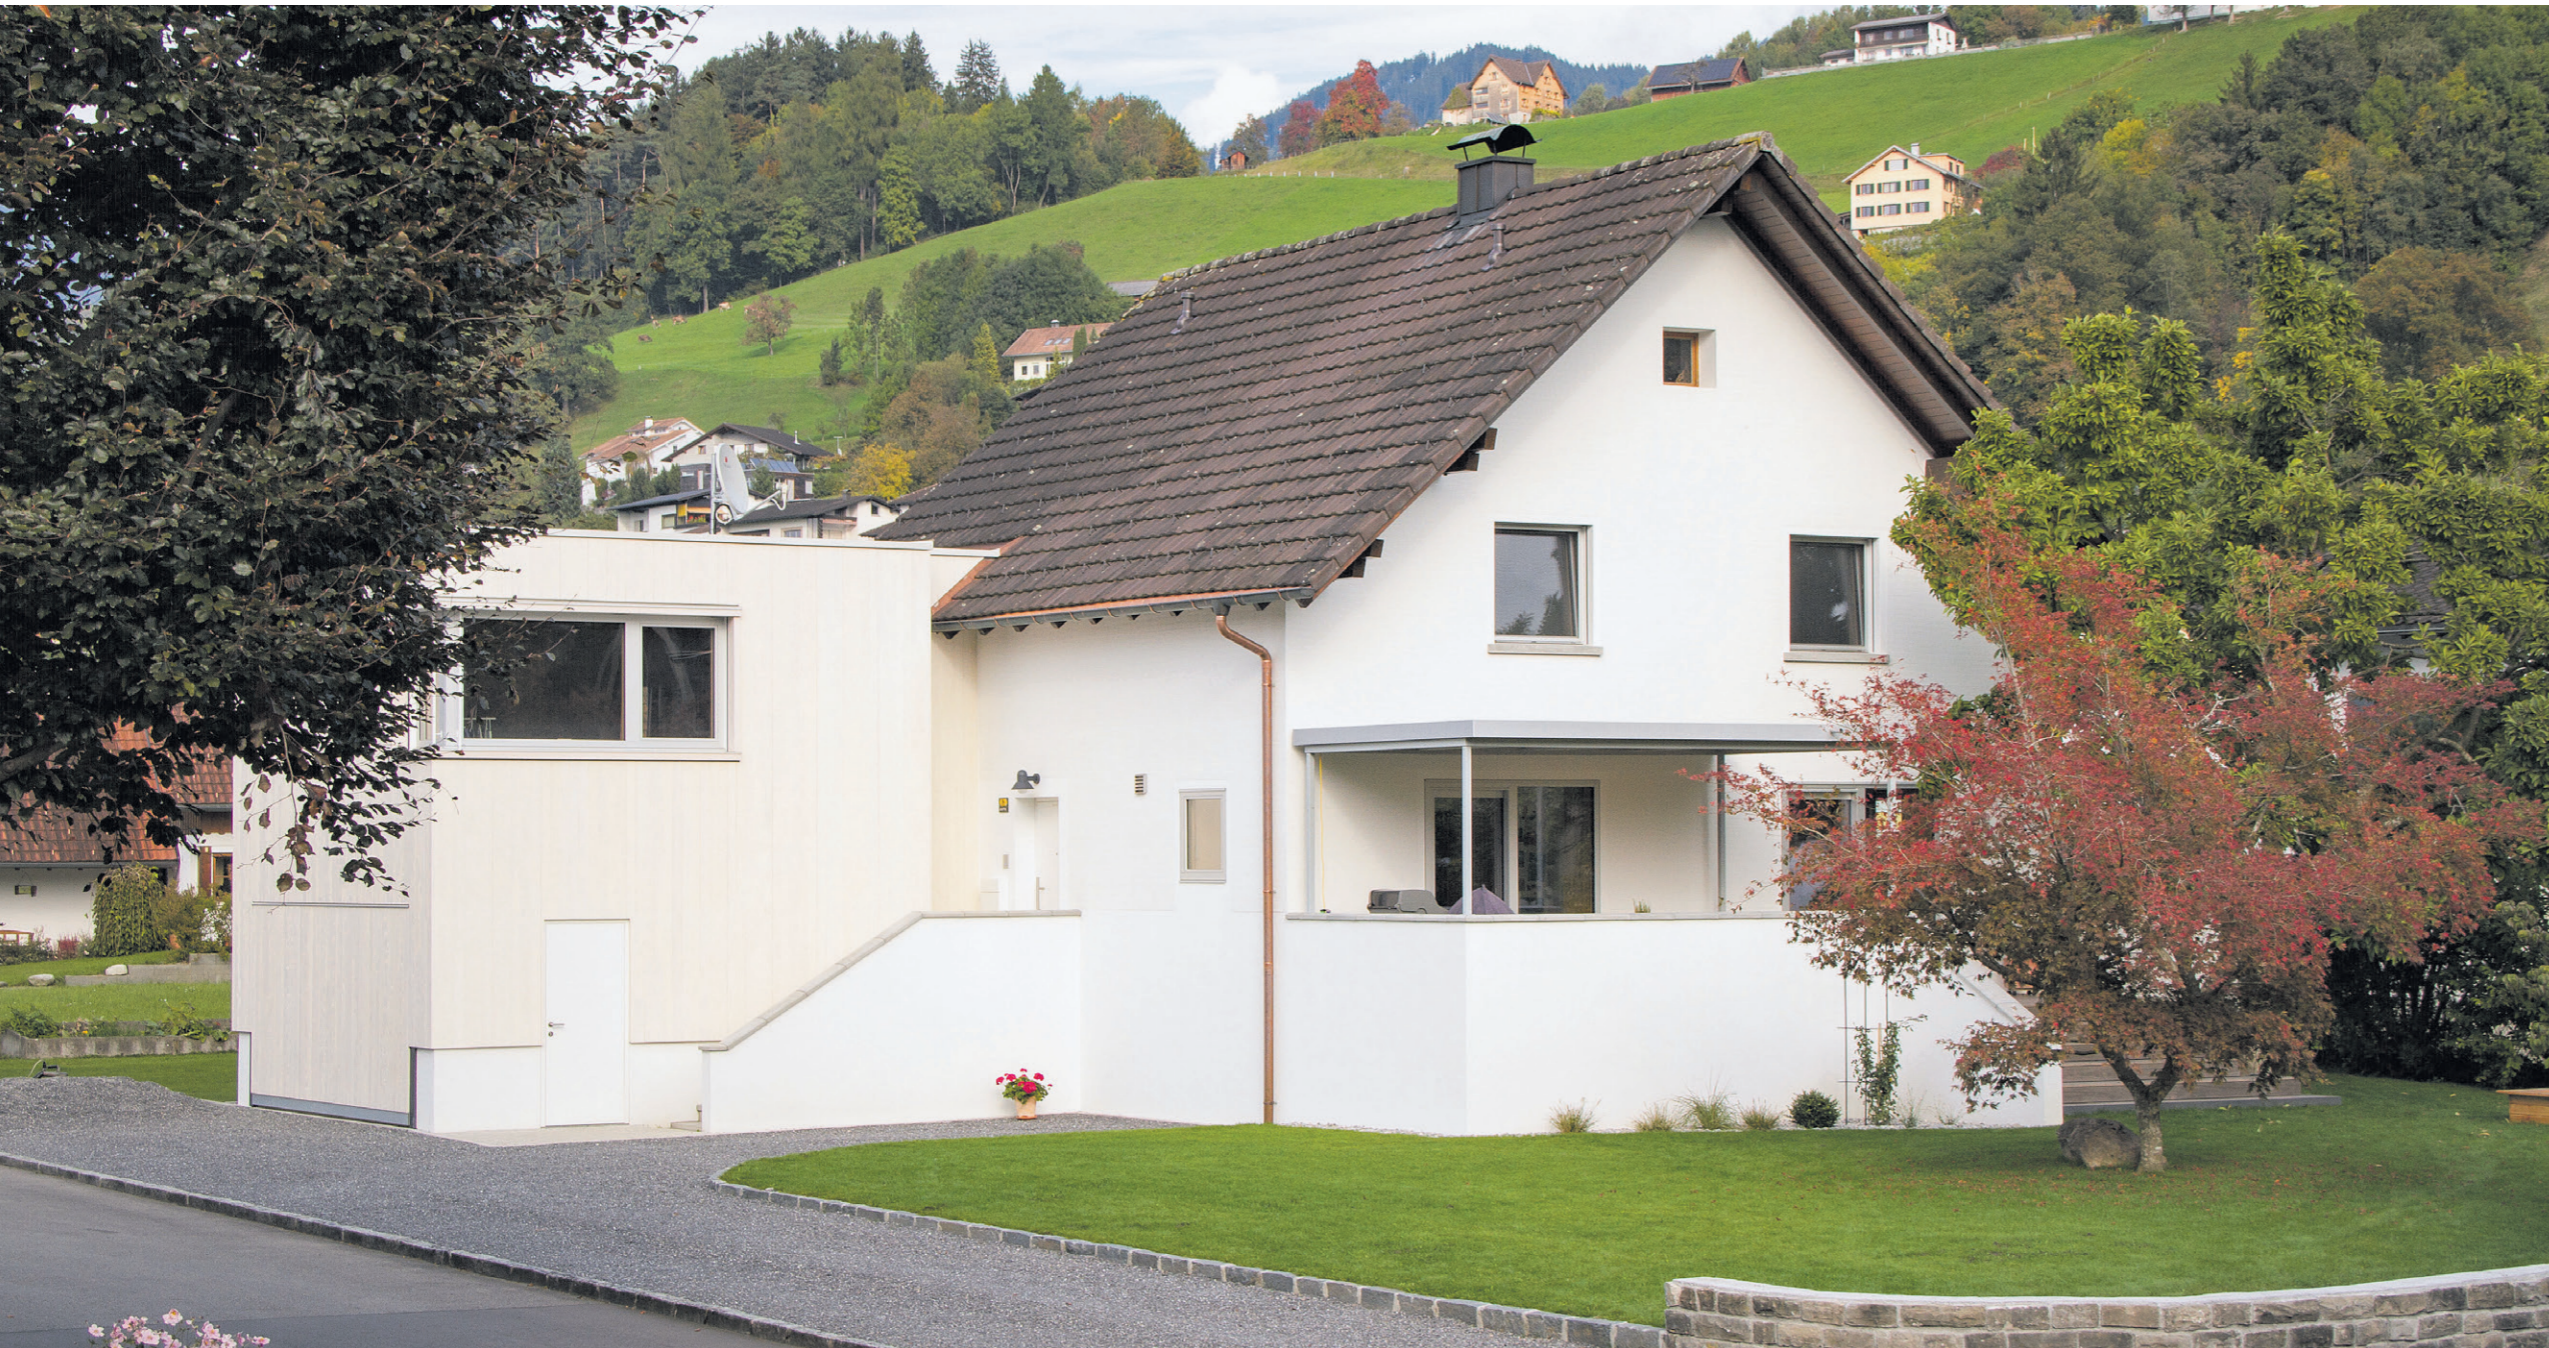
DER TURM mit seiner weiß lasierten Tannenholzfassade ist eindeutig neu. Indem die Stufen zur Haustür an seiner Wand entlanggeführt sind, wird er mit dem Altbau verbunden, während die bauliche Fuge durch Rücksprünge klar gekennzeichnet ist.

Anstelle der alten Garage unterm Schleppdach wurde ein kleiner eigenständiger Turm geplant. Auf Straßenniveau haben in ihm zwei Autos Platz, darüber liegt ein großer holzverkleideter Raum, der als Arbeitszimmer und zweites Wohnzimmer fungiert. Er ist auf halber Treppe, nur vom Haupthaus aus, zugänglich und korrespondiert mit ihm in seinem quadratischen Grundriss – ein echter Rückzugsort. Der Turm mit seiner weiß lasierten Tannenhohlfassade ist eindeutig neu. Indem die Stufen zur Haustür an seiner Wand entlang geführt sind, wird er mit dem Altbau verbunden, während die bauliche Fuge durch Rücksprünge klar gekennzeichnet ist.

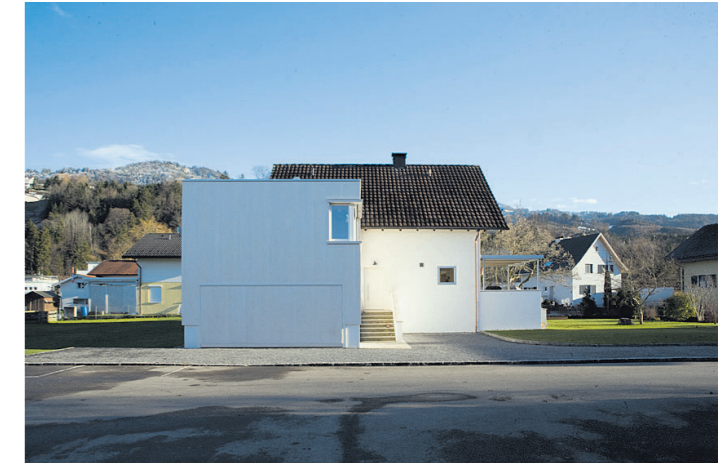
SCHÖN GELEGEN und jetzt auch warm eingepackt. Das Siedlungshaus ist eines unter vielen in der Umgebung. Die Zufahrt, die vorher einen Streifen vom Grundstück abgeschnitten hatte, wurde an den äußeren Rand verlegt.

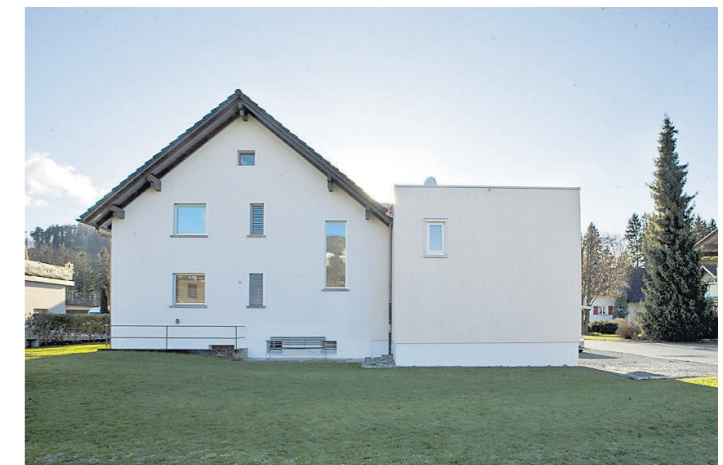
DAS HOHE, SCHMALE FENSTER auf der Nordseite zeigt das Stiegenhaus an und den Übergang in den Turm auf halber Treppe. Auch ein Wohnraumfenster ist im Norden dazugekommen, dank guter Wärmedämmwerte gar kein Problem mehr.

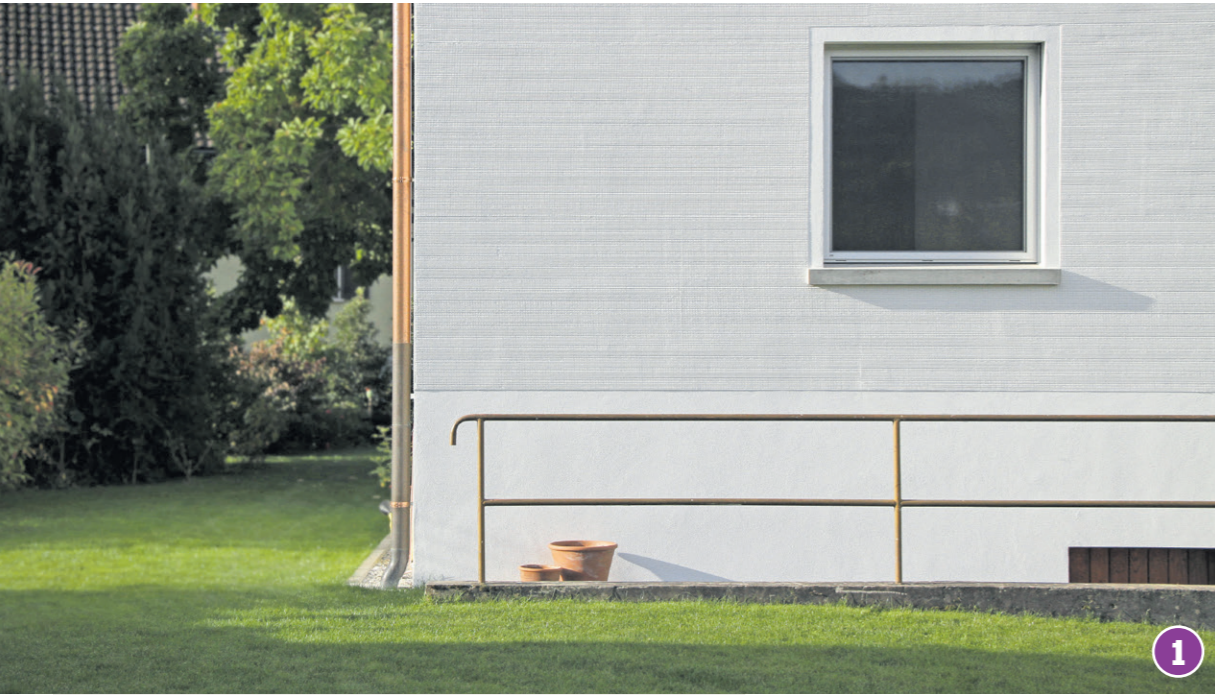
1 Die Fenster sitzen wieder in Laibungen und werden von glattem Putz gerahmt, glatt sind auch der Sockel und die Außenwand des Stiegenhauses. Die Flächen ringsum haben eine stärker strukturierte Oberfläche.

Bei der Außendämmung wurden keine Kompromisse eingegangen. Alle kleinen und kleineren Anbauten mussten weichen, selbst die halbe Treppe zur Haustür und der Balkon vor dem Obergeschoß. Ehe die 20 cm Mineralwolle angebracht wurden, wurden alle Fassadenöffnungen an die zu erwartende üppigere Silhouette angepasst, auch wenn es nur um Zentimeter ging. Die Fenster sitzen auch wieder in Laibungen und werden von glattem Putz gerahmt.

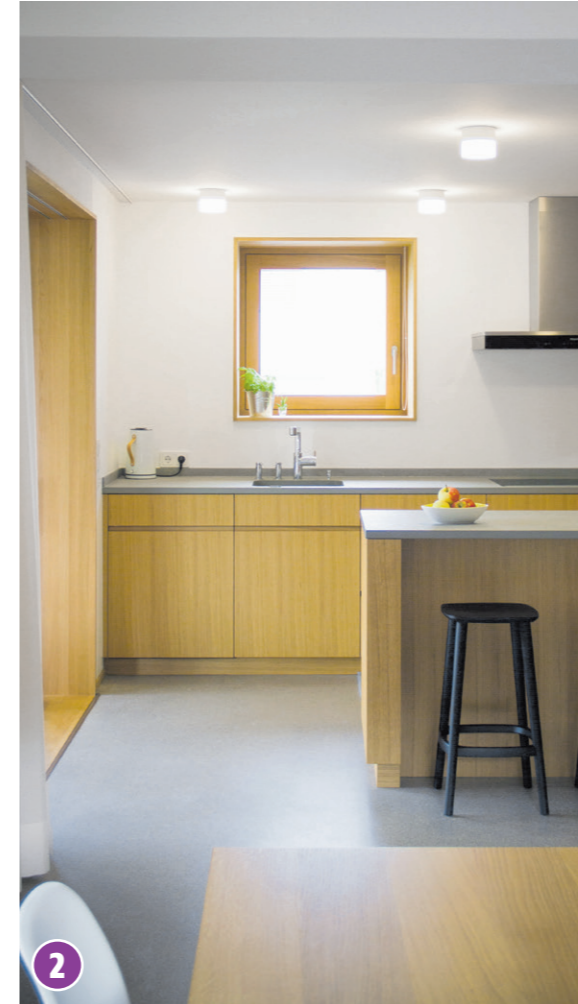
2 Dreifache Vergößerung einer Küche: Die Wand zum Esszimmer wurde herausgebrochen, der Grillplatz auf der Terrasse ist nur eine Glasschiebetür entfernt, und Elektrogeräte wurden in der Wand zum Eingang versenkt.

Das Innere ist mit einem großen und vielen kleinen Eingriffen an die neuen Wohnwünsche angepasst. Die Küche wurde vergrößert, indem die Wand zum Esszimmer herausgebrochen wurde und die Wand zum Eingangsfur als Möbel genutzt wird: sie nimmt im Wechsel mit rückwärtigen Garderoben Elektrogeräte auf.

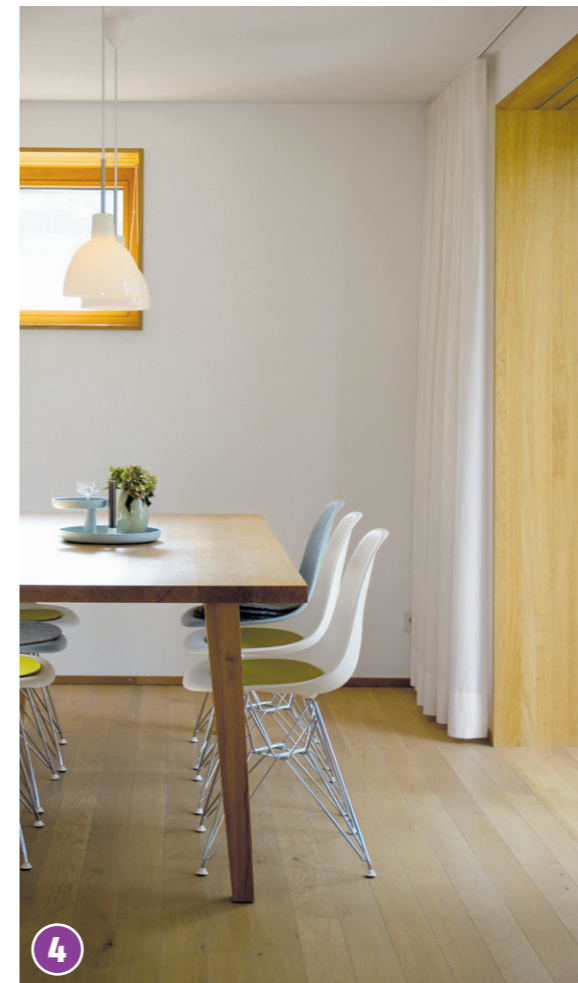
4 Das Fenster im neuen Format bringt Licht in den Essbereich und lässt neugierigen Blicken keine Chance, schließlich liegt der Raum im Hochparterre.

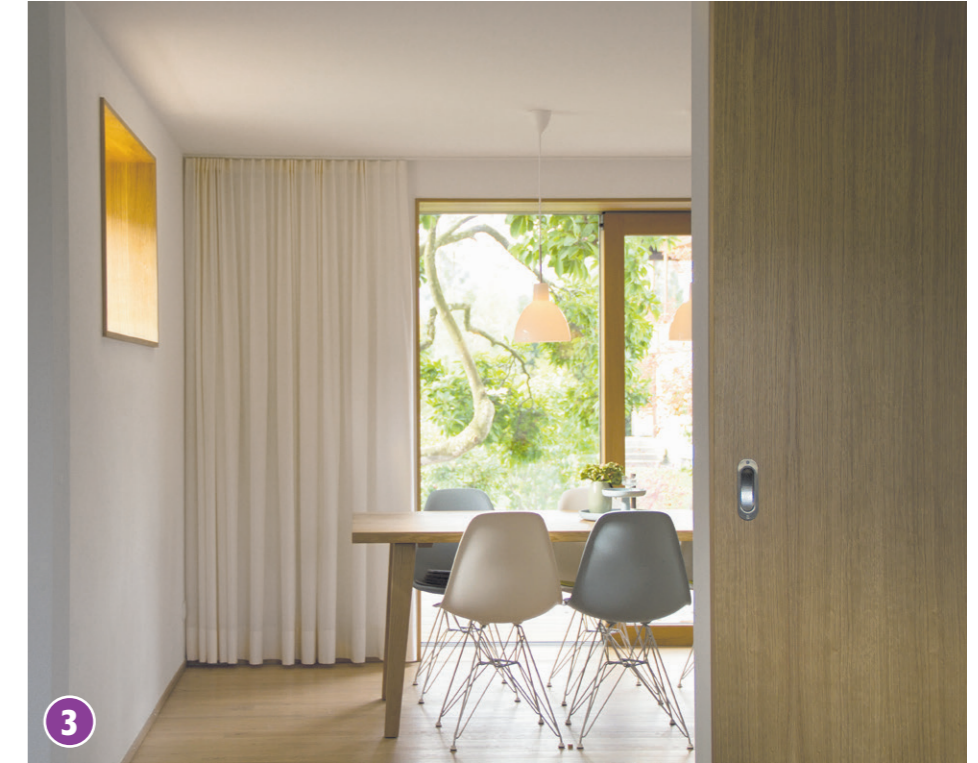
3 Eichenholzgerahmter Blick auf Terrasse, Baum und Garten. Die Übergänge von innen nach außen, von privatem zu öffentlichem Raum, sind fein abgestuft.

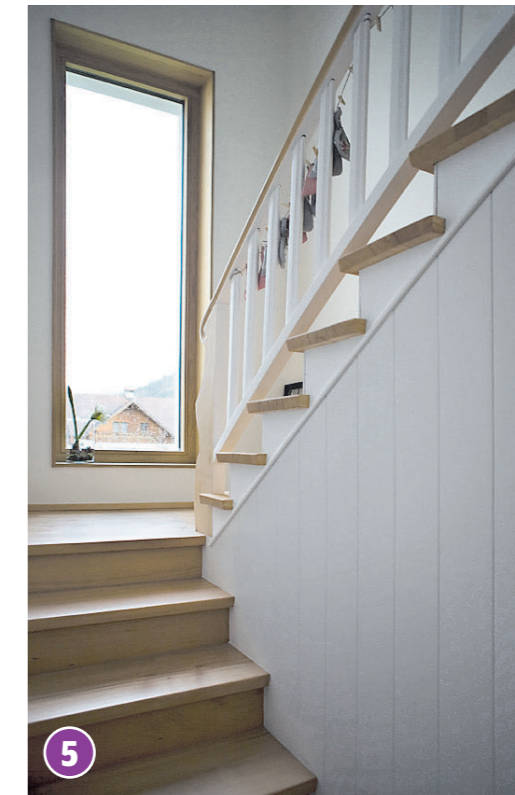
5 Auf halber Treppe kann man in das Refugium über der Garage abbiegen. Holzstufen und lackierte Flächen sind originalgetreu restauriert.

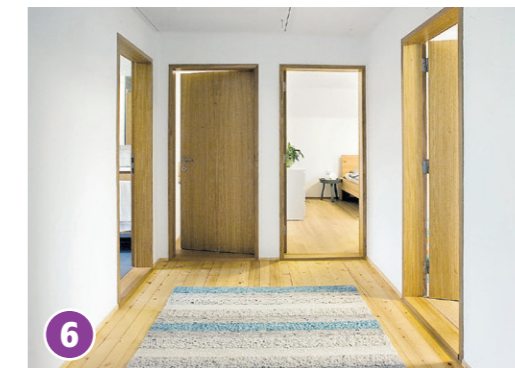
6 Das Nordfenster im Stiegenhaus ist keine Luke mehr, sondern raumhoch. Davon profitiert vor allem die Diele im Obergeschoß.

Wo früher eine Tür war, ist jetzt ein Ofen mit Leseplatz. Das Nordfenster im Stiegenhaus ist keine Luke mehr, sondern raumhoch. Davon profitiert vor allem die Diele im Obergeschoß, sie bekommt viel Tageslicht. Alle Türen wurden erneuert und sind wie die Fenster aus Eiche. Schließlich wollen wir hier lange bleiben, sagt das Ehepaar.
